Efter at have gennemgået arealerne på Blomsterhaven, Druehaven samt sti systemet mellem disse to veje, vil jeg komme med følgende **overslag** samt anbefalinger til jer.

Observeringer:

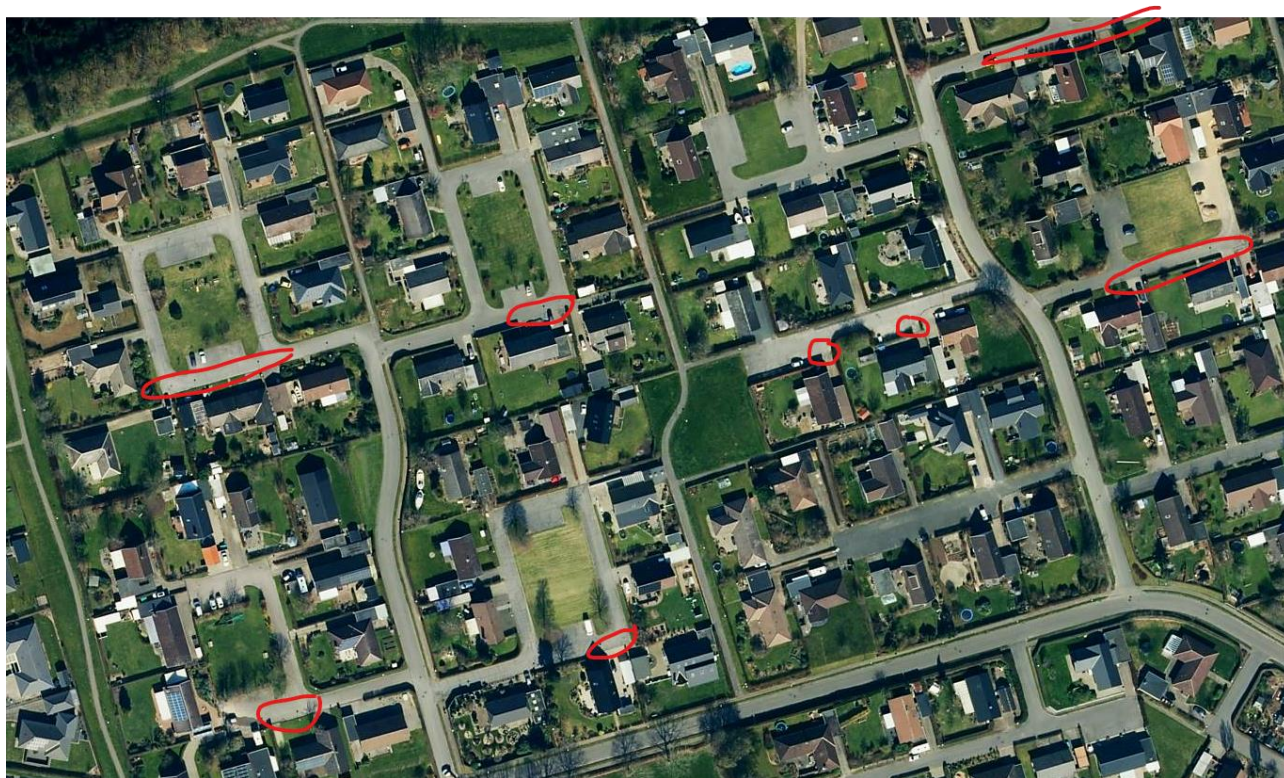
**Afvanding:** Flere steder kunne det konstateres, at der afledes vand fra jeres fælles arealer og ind på private matrikler. I har derfor nogle udfordringer på flere veje som I skal have løst, før I skal koncentrere jer om et nyt slidlag. Disse steder skal I som minimum være OBS på, og I bør indgå en dialog med de enkelte grundejere omkring deres oplevelser med vand her.

På blomsterhaven er der sat to cirkler, her skal I overveje om ikke der skulle sættes nogle nye brønde.

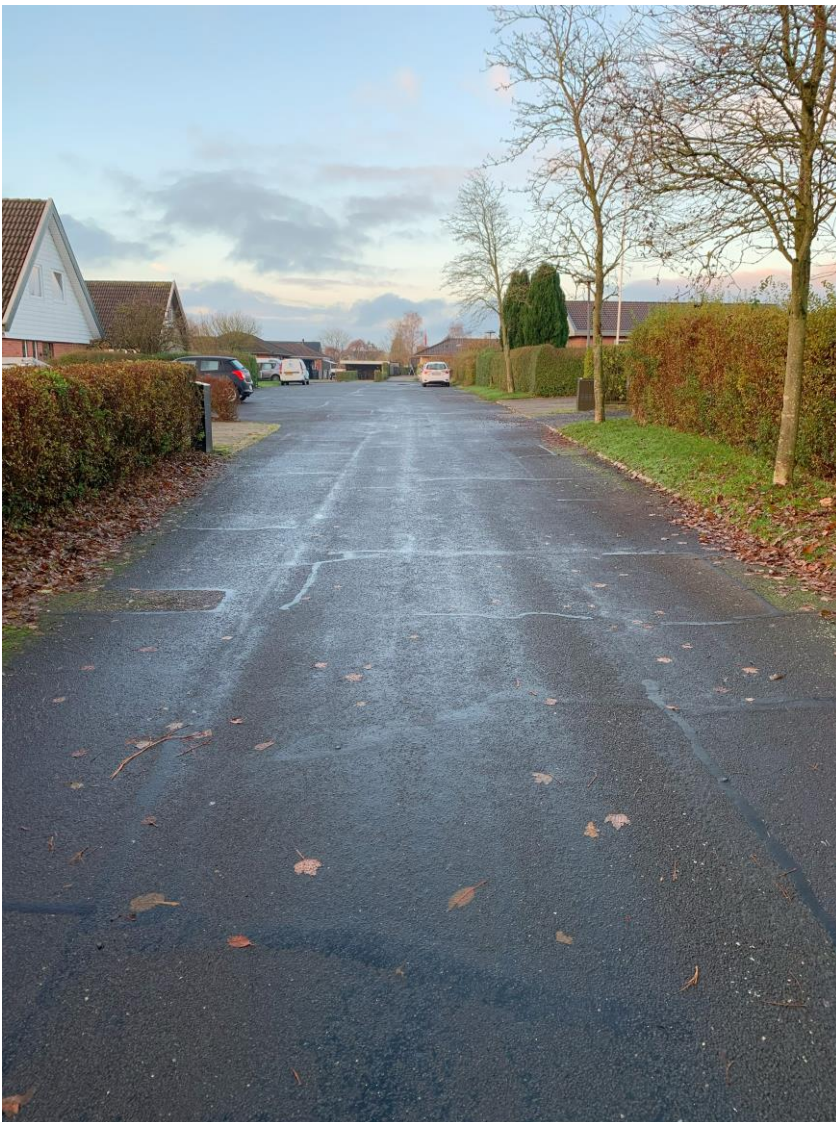
**Vej 1-9 – 950 m<sup>2</sup>**

**Overflade:** Gammel OB belægning – Fremstår med stentab, og virker slidt/tør.

**Revner:** Der er en del forseglede revner på vejen, og der er kommet nye til siden der er blevet forseglet sidst. Revnerne bør blive forseglet.

**Vurdering:** Vejen kan holdes med revneforsegling 3-4 år endnu, hvorefter et nyt slidlag kraftigt bør overvejes. Ved etablering af nyt slidlag, bør hele vejen affræses først, da kantstenene allerede i dag ligger langt nede i forhold til vejbelægningen. Der er regnet et overslag på nyt slidlag.

**Overslag:** Fræsning ca. 40.000 kr. ekskl. moms. Nyt slidlag 25 mm AB 6T – 152.000 ekskl. moms.

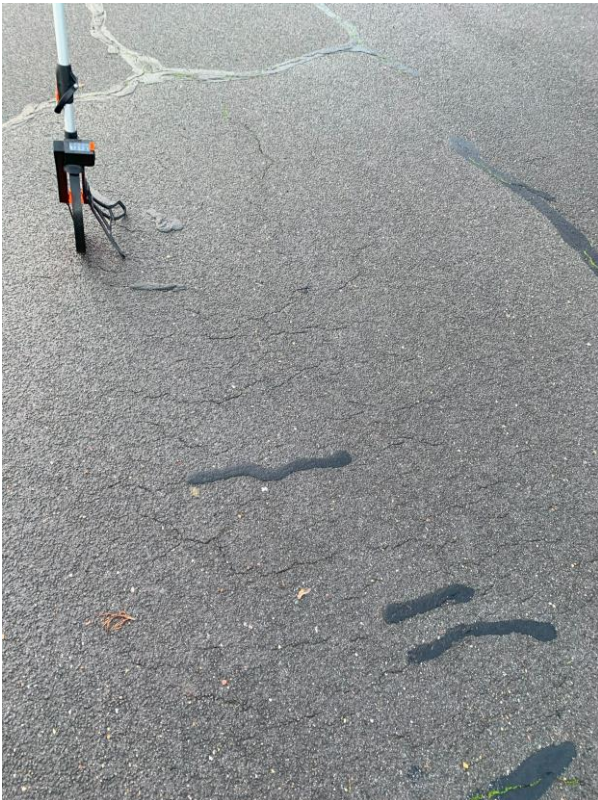
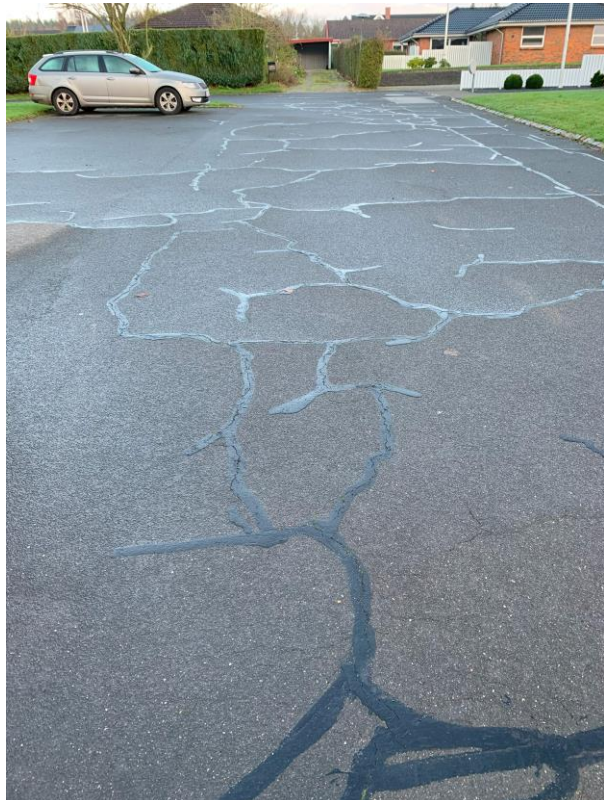
**Vej 2-22 – 900 m<sup>2</sup>**

**Overflade:** Overfladen på vejen fremstår med mange revner, hvor flere af dem står åbne.

**Revner:** Vejen er allerede blevet revneforseglet, og flere revner står i dag som åbne og bør lukkes igen.

**Vurdering:** Vejen fremstår som slidt, og bør indenfor de næste 2-3 år hvis ikke før have et nyt slidlag. Derudover er det svært at vurdere underlaget under vejen, om det kan klare en fuldfræsning. Hvis det er tilfældet, beløber denne fræsning sig til omkring 40.000 kr. ekskl. moms.

**Overslag:** Tilslutningsfræsning mod stamvej, ca. 6.500 kr. ekskl. moms. Nyt slidlag ca. 144.000 kr. ekskl. moms. Der er regnet med en AB 6T. Der skal afsættes ekstra økonomi til opretning af kantstene på vejen.

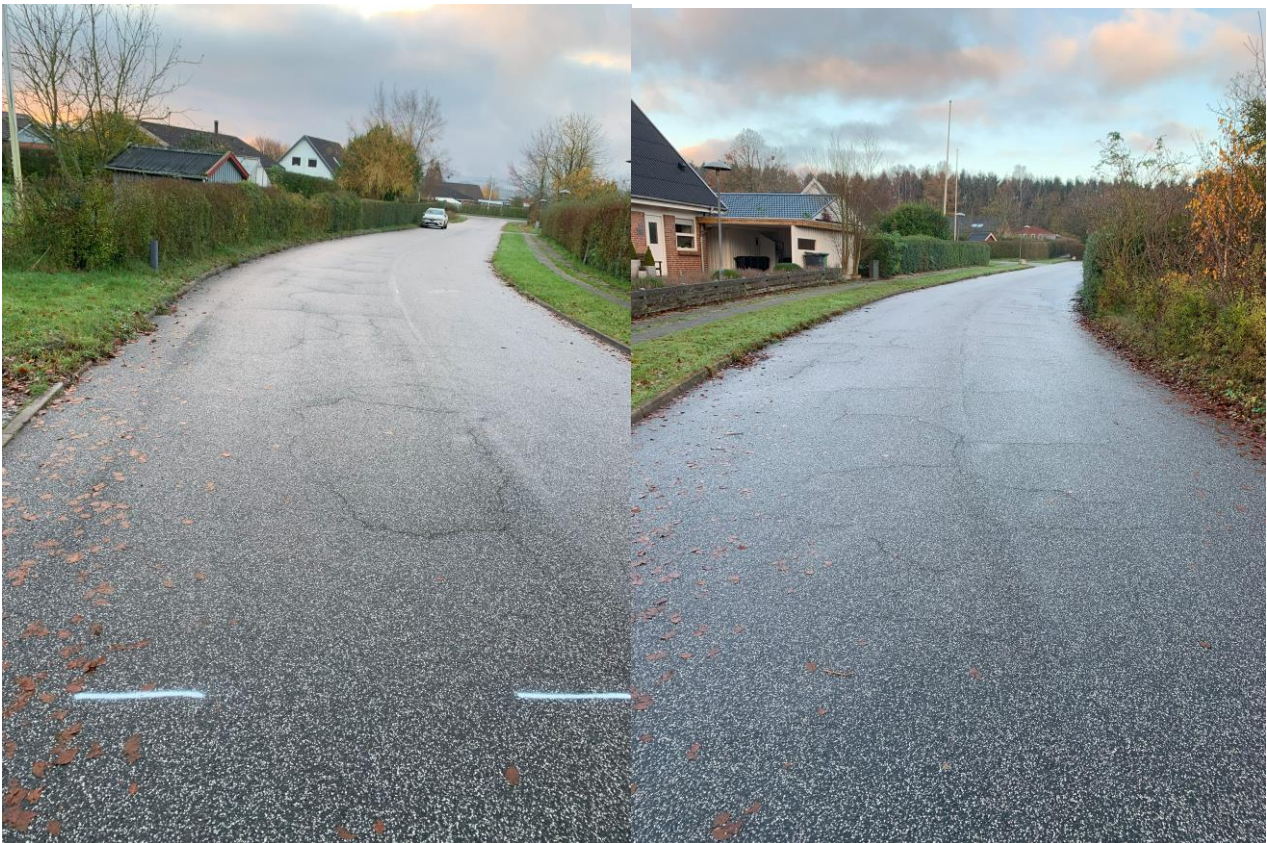
**Blomsterhaven stamvej:**

**Overflade:** Fremstår generelt fint, dog med områder der bør have en bassinudskiftning.

**Revner:** Vejen fremstår med revner flere steder, og disse bør forsegles.

**Vurdering:** Vejen fremstår generelt fin, og kan holde flere år endnu. Det anbefales at vejen efterses af grundejerforeningen en gang årligt for, at vurdere om der er kommet yderligere til. Forventet levetid på vejen + 5 år. Dog er der områder som i dag fremstår så krakelerede, at en bassinudskiftning anbefales. Omfanget af arealet kan dog vise sig at blive større, når først arbejdet går i gang.

**Overslag:** Bassinfræsning ca. 625 m<sup>2</sup> – 41.000 kr. ekskl. moms. Udlægning af AB 8T i bassin 98.000 kr. ekskl. moms. Der er regnet med 3-4 cm dybde fræsning.

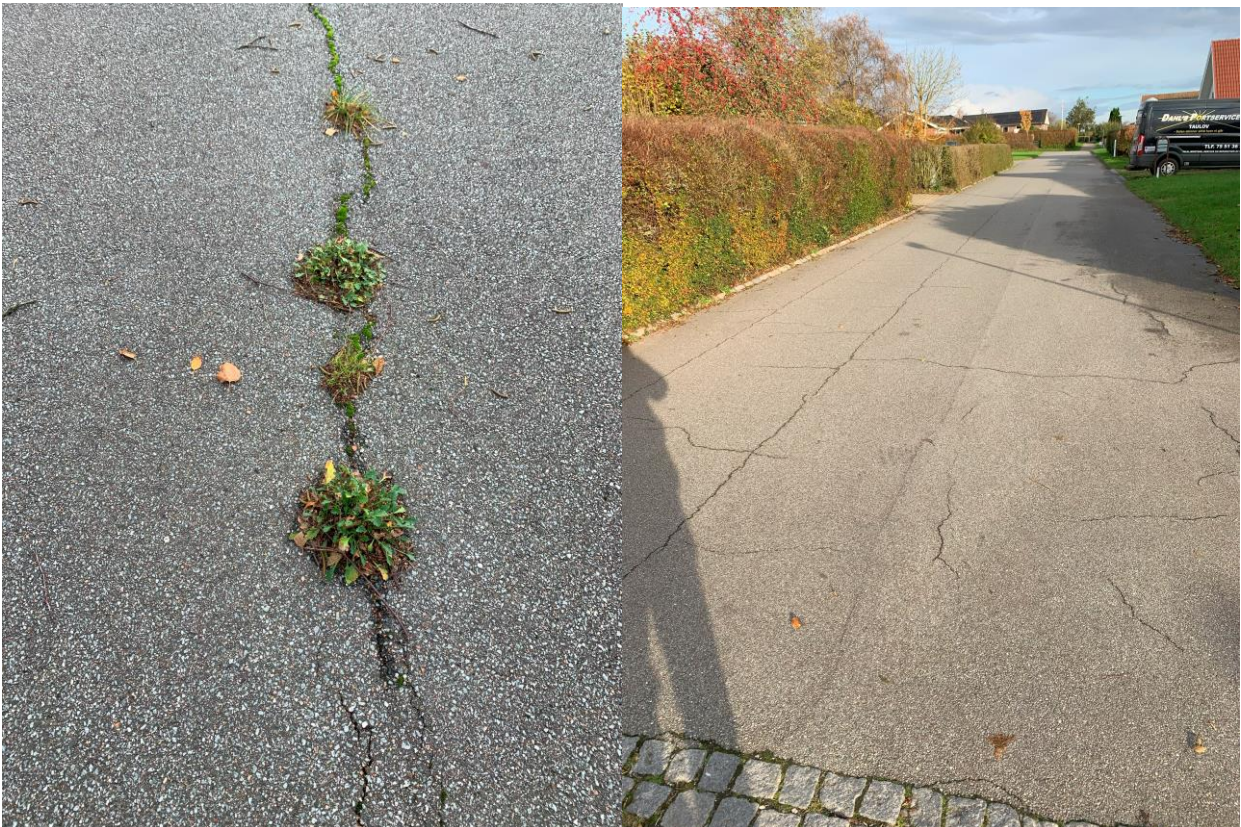
## Blomsterhaven 40-56 – 1100 m2

**Overflade:** Overfladen fremstår med revner og med en "tør" overflade.

**Revner:** Vejen fremstår med revner flere steder, og disse bør forsegles.

**Vurdering:** Belægningen fremstår som en ældre belægning, der trænger til at blive udskiftet. I det at flere kantstene står langt nede bør der fræses, eller stenene hæves. Dette er også en af de veje, hvor der er udfordringer med overfladevand fra fællesarealer der løber ind på matriklerne. Der bør udlægges nyt slidlag indenfor 1 maks. 2 år.

Særligt på denne vej, skal i være opmærksomme på græs og ukrudt i vejen.

**Overslag:** Fræsning ca 45.000 kr. ekskl. moms. Nyt slidlag AB 6T ca. 176.000 kr. ekskl. moms.

Derudover skal der afsættes penge til, at få rettet kantsten på vejen.

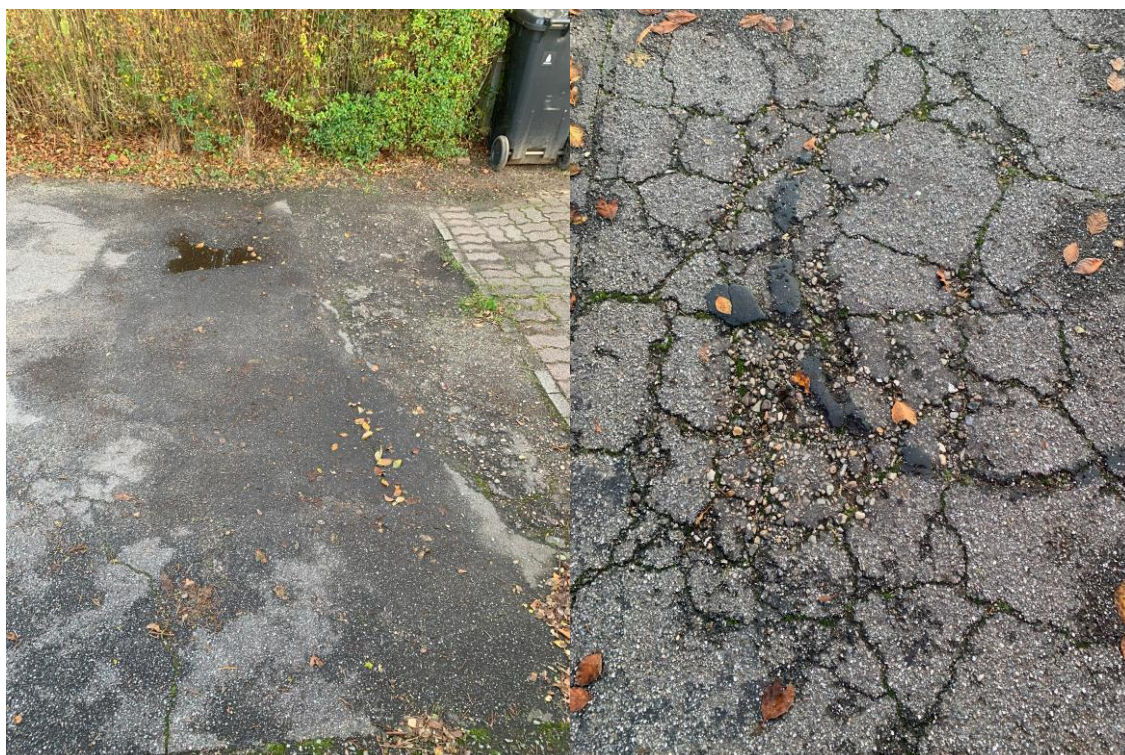
### **Blomsterhaven 31- 21 – 900 m2**

**Overflade:** Vejen fremstår nedslidt, og bør få nyt slidlag i 2024.

**Revner:** Vejen fremstår med revner flere steder, og disse bør forsegles hvis ikke den skal have slidlag.

**Vurdering:** Vejen er i en sådan stand, at den bør have nyt slidlag i 2024. Derudover er der hul ned til underlaget under belægningen, hvilken kan udvikle sig til en større skade på vejen. Der mangler brønde på vejen, som kan tage vandet som bliver samlet ved beboernes indkørsler ved regnvejr. Både nr. 23 og 27 ser ud til at få vand ind på deres matrikler fra fællesarealerne.

**Overslag:** Div. tilslutningsfræsning til vej samt bassinfræsning ca. 13.000 kr. ekskl. moms. Udlægning af 70 mm GAB 0 i Bassin 10.000 kr. ekskl. moms. Udlægning af nyt slidlag AB8T 78 kg/m2 – 149.500 kr. ekskl. moms. Prisen er på slidlaget lagt direkte ovenpå eksisterende.

Derudover kommer opretning af div. Kantstene, samt evt. sætning af 2 brønde inden udlægning af asfalt.

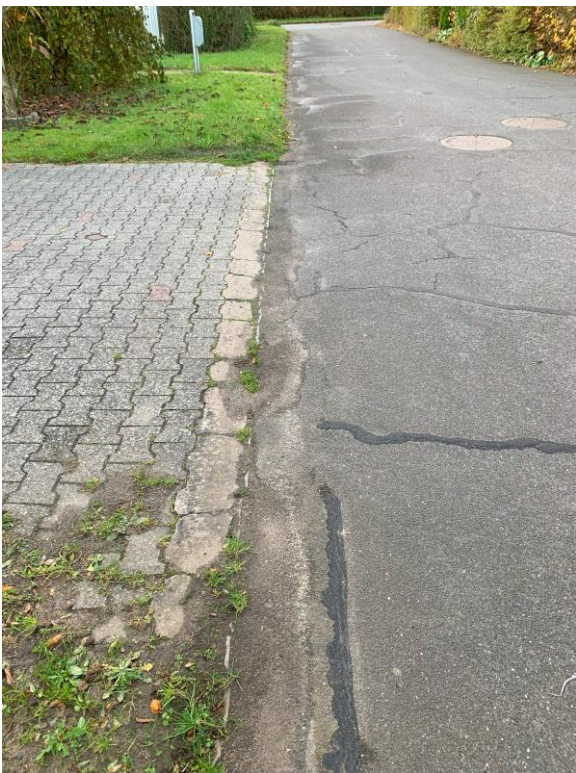
### **Blomsterhaven 24 – 38 – 1100 m2**

**Overflade:** Vejen fremstår slidt, og man bør overveje at udskifte denne indenfor 2 år.

**Revner:** Vejen fremstår med revner flere steder, og disse bør forsegles.

**Vurdering:** Vejen bør have nyt slidlag indenfor 2 år. Alt efter hvordan den klare sig. Igen skal i være opmærksomme på, at der stort set ingen knasten er fremme længere, og at vandet trænger direkte ind til beboerne nedenfor de to stikveje.

**Overslag:** Fræsning af vej 40.000 kr. ekskl. moms. Nyt slidlag 25 mm AB6T 176.000 kr. ekskl. moms. Derudover kommer arbejdet med knasten samt håndteringen af regnvandet så det ikke sejler ind hos beboerne på vejen.

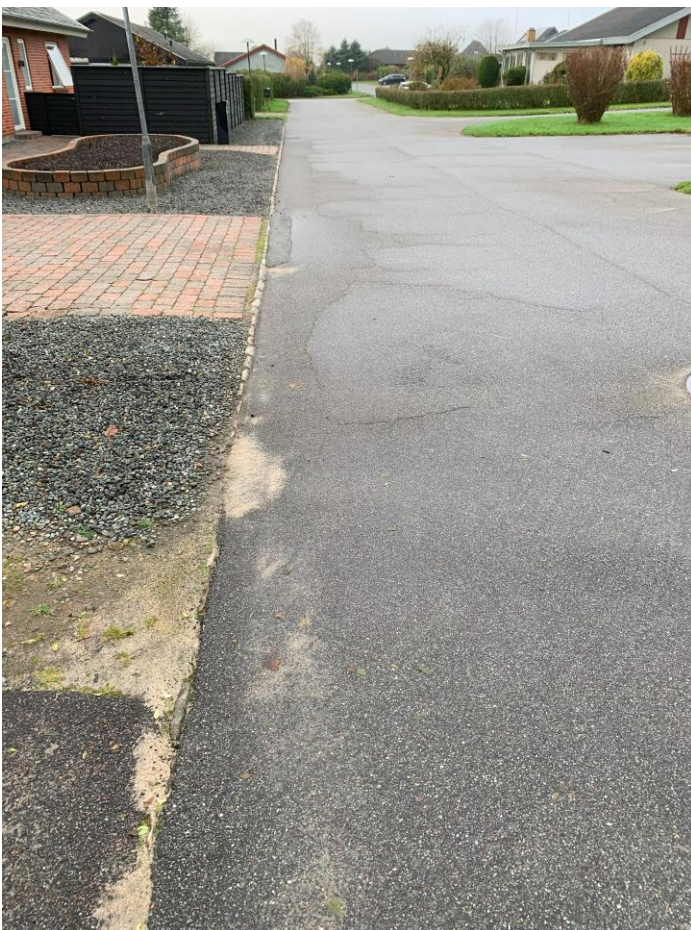
### Druehaven – 22 – 40 – 1400 m2

**Overflade:** Overfladen fremstår med revner og "tør", og bør udskiftet indenfor 1-2 år alt efter hvordan revner mv. udvikler sig.

**Revner:** Vejen fremstår med revner flere steder, og disse bør forsegles.

**Vurdering:** Vejen bør have nyt slidlag indenfor 2 år. Der er problemer med afvanding fra vejen og ind på arealerne ved de beboere der bor nedenfor stikvejene. Der bør i samråd med en jordentreprenør findes en løsning for håndtering af regnvandet på vejen. Stien i tilknytning til denne vej bør have nyt slidlag.

**Overslag:** Fræsning ved sti – ca. 6.500 kr. ekskl. moms. Nyt slidlag på sti – ca 80 m2 – 37.000 kr. ekskl. moms. Fræsning af vejareal – ca. 55.000 kr. ekskl. moms. Udlægning af nyt slidlag 25 mm AB6T ca. 207.000 ekskl. moms. – Der til kommer håndtering af regnvand, som i skal rådgives om fra jordentreprenør. Samt hævnning af kantstene.
